えきじょうか
液状化について

液状化のしくみと
事例を紹介します

東京大学地震研究所
地震火山情報センター

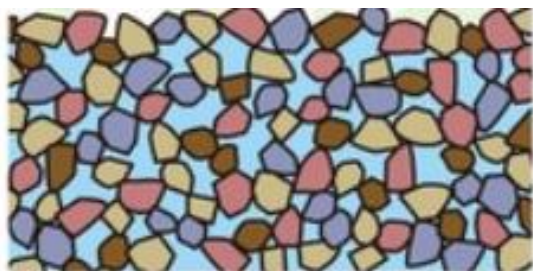
ゆるる前

砂の粒のすき間
が水で満たされ
ている

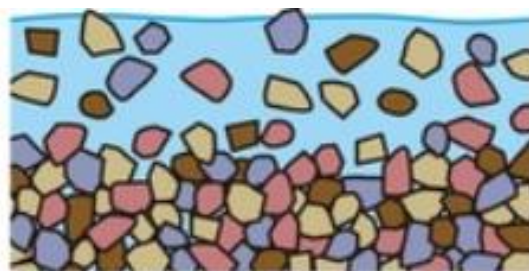
ゆれている時

ゆれによって砂
の粒がうごく

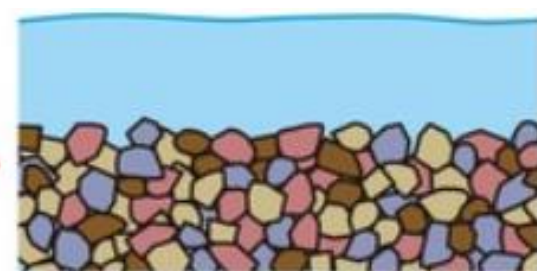
ゆれた後

水が表面を満たし、砂が沈んだ状態になる(ゆるる前の地盤が下がってしまう)

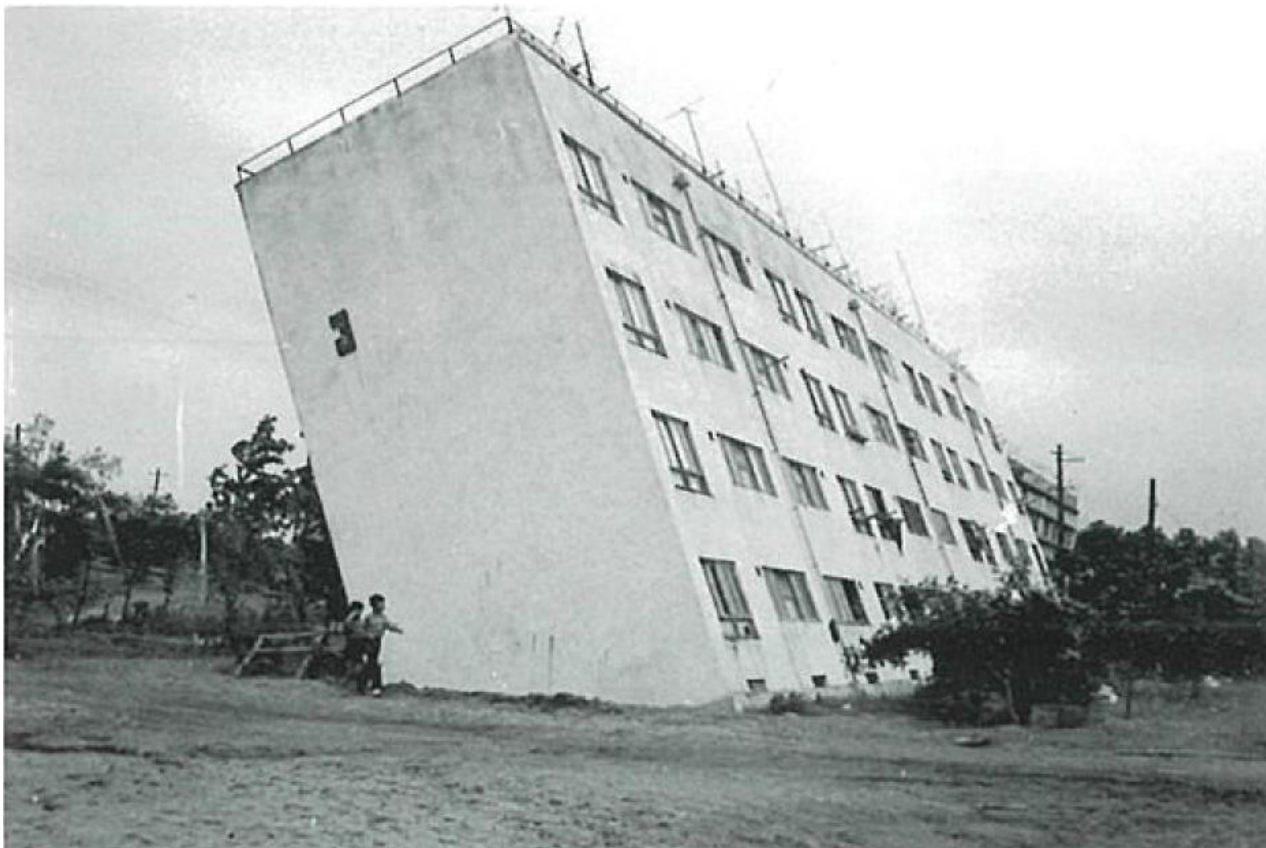
液状化により沈下して大きく傾いたアパート
(1964年新潟地震) [早稲田大学提供]

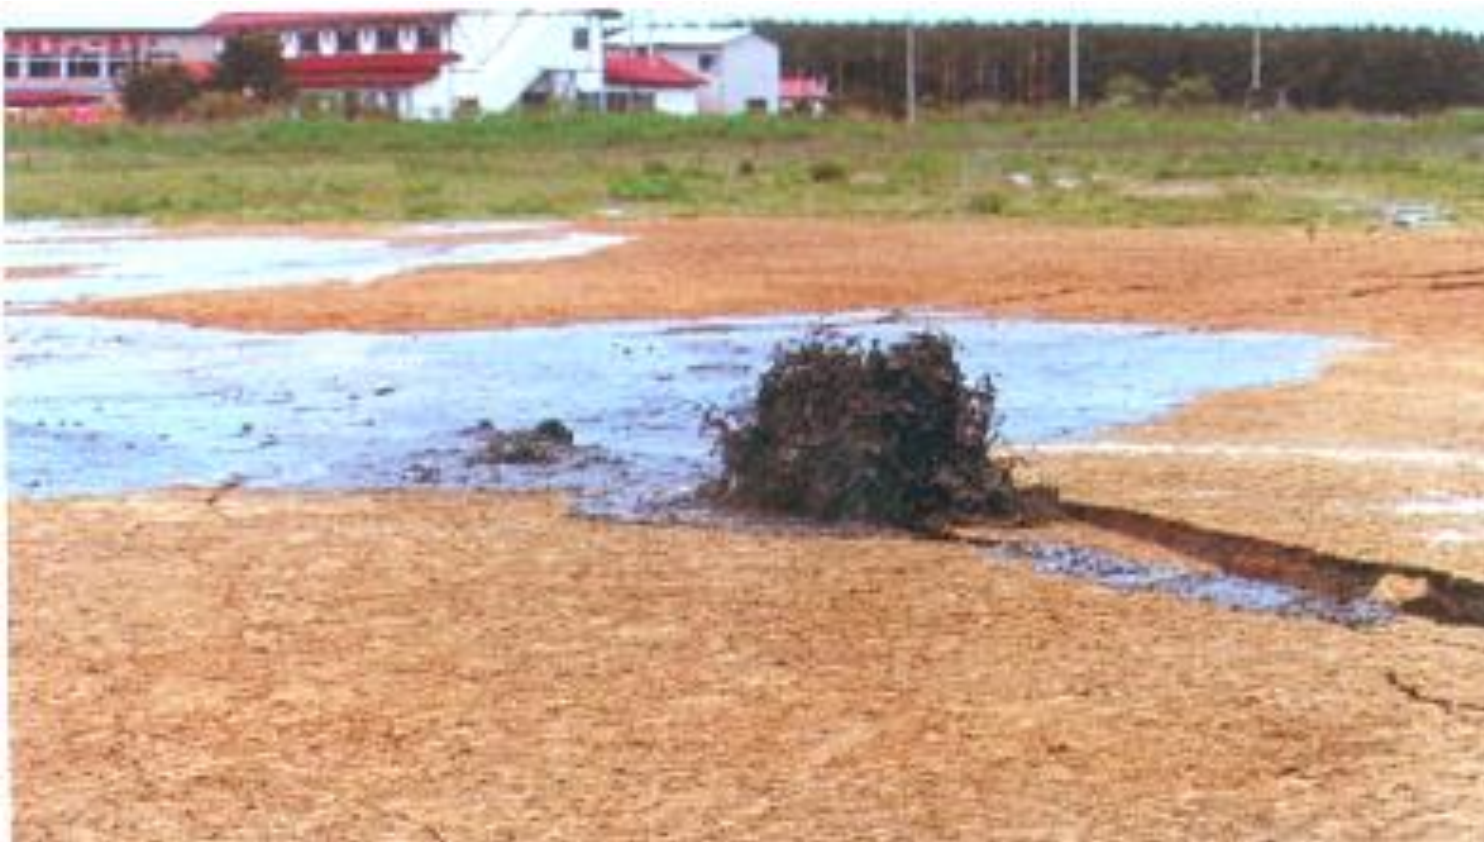
液状化(噴砂:ふんさ)の瞬間(1986年日本海中部地震)
[松森尚文氏撮影]

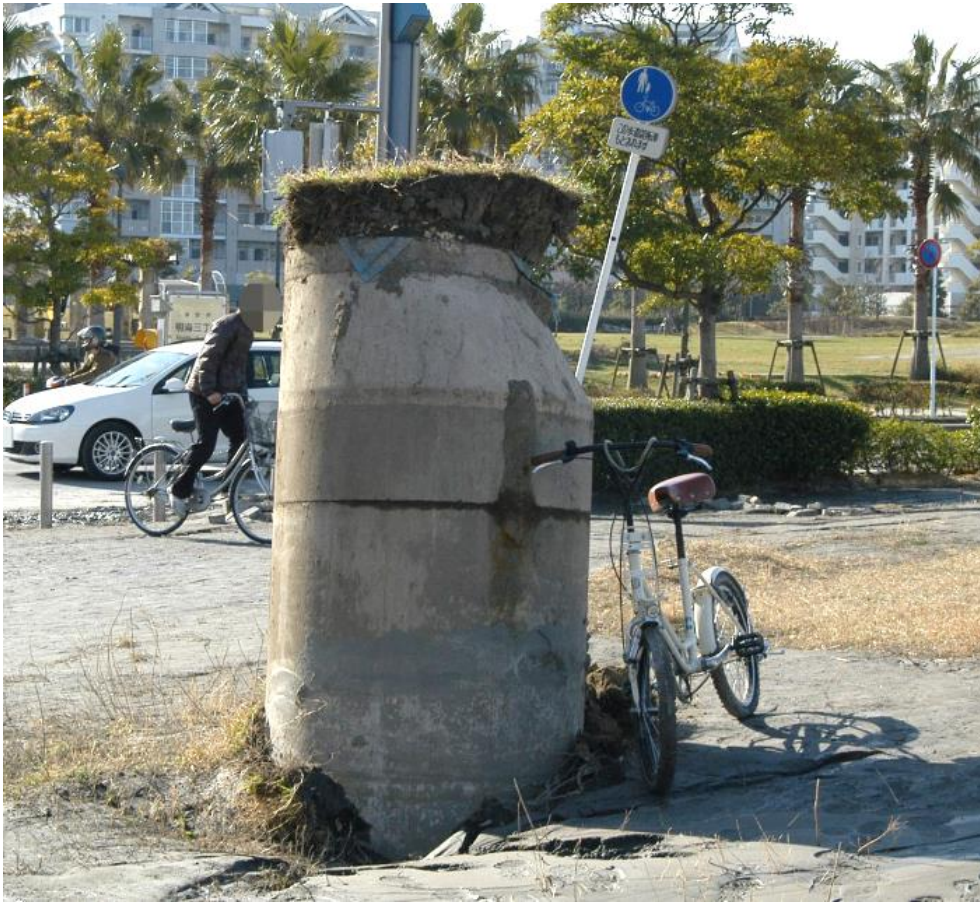
液状化で地下から浮き上がったマンホール
[浦安震災アーカイブ]

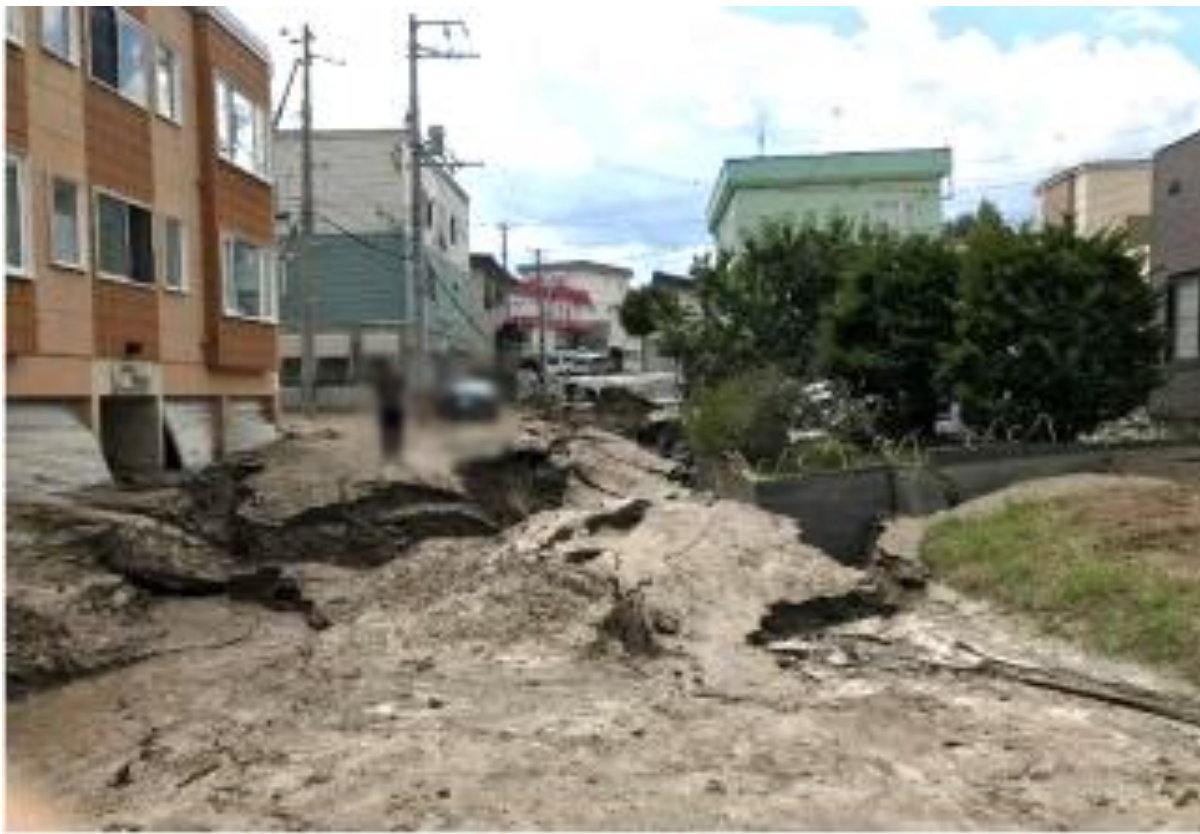
2018年北海道胆振東部地震による液状化被害

この土地は**以前は川**であり、**盛土**をして住宅地になっていた。←**現在の地形からは想像がつかないところが非常にコワイ！！**
